## DERRUMBE EDIFICIO DEL BARRIO PORTEÑO DE MONSERRAT

# Colapsos edilicios

El resonante hecho es utilizado, por el autor de este artículo, como disparador para analizar de manera integral el riesgo de derrumbe de linderos en la etapa de excavación para subsuelos. Presenta algunas de las soluciones disponibles en materia de seguros, ingeniería y seguridad; repasa la normativa vigente; analiza el emblemático caso del desplome de las Torres Gemelas; y anticipa los nuevos paradigmas sobre los que se está trabajando internacionalmente.

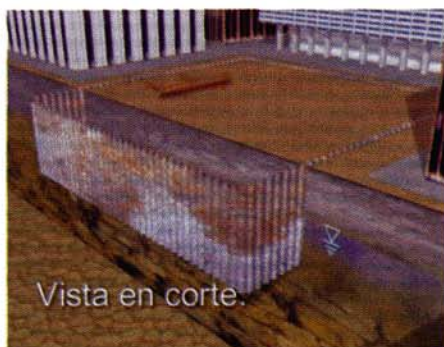
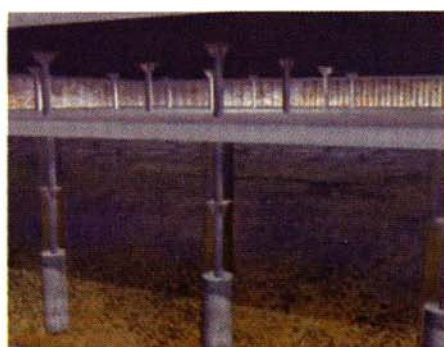
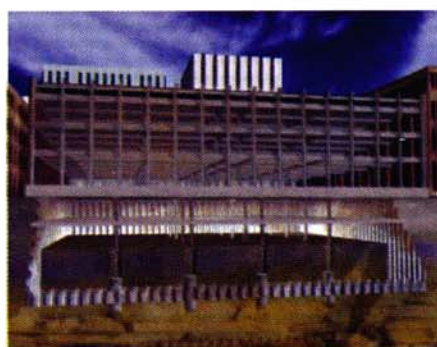
### b. Sistema Top / Down.

En la siguiente secuencia de imágenes podemos ver una solución de ingeniería alternativa, la cual reduce sensiblemente el riesgo de derrumbe de un lindero, ya que la técnica propuesta invierte el orden de los trabajos a realizar, es decir, primero se ejecuta la construcción de los muros y las columnas del futuro estacionamiento subterráneo y, posteriormente, se realizan los trabajos de excavación.

Este sistema permite manejar mejor las situaciones inesperadas en el suelo a remover (pueden aparecer aunque se hubiera efectuado un detallado estudio de suelo), tales como la supuesta *burbuja* que existía en la tierra que servía de apoyo a las bases del edificio derrumbado.

ma reduce drásticamente el riesgo de derrumbe del lindero, aunque persiste el de fisuras y grietas originadas como consecuencia de los trabajos de hincado de las chapas en el sitio de obra. Cabe destacar que los sobrecostos por reclamos originados en grietas y fisuras deberían estar previstos dentro del presupuesto para ejecución de las obras, es por esta razón que los aseguradores se niegan a cubrirlo.
